Charte de la mobilité pour Woluwe-Saint-Lambert

Fiches techniques 2014

*Wolu-Inter-Quartiers
juin 2014*

Liste des fiches techniques 2014 par numéro d'entrée

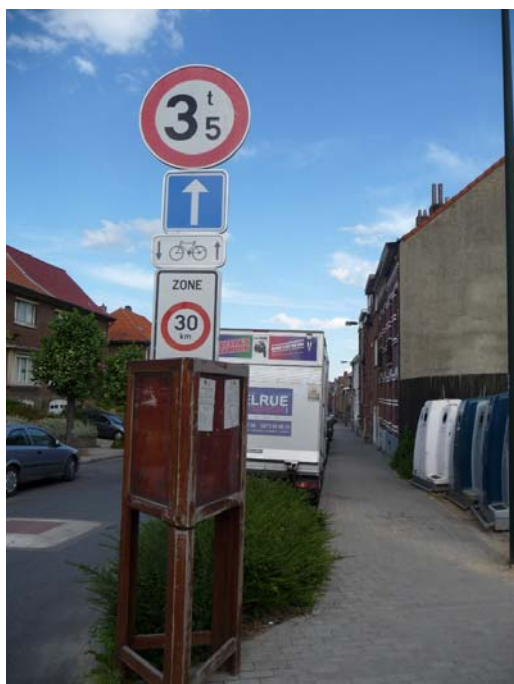
Fiche technique n° 01

Constat : afin de réduire la circulation de transit dans la chaussée de Roodebeek, la commune a aménagé un contre sens interdit au niveau de l'avenue Speeckaert. Cependant, un certain nombre d'automobilistes pensent pouvoir aboutir via cette voirie au CPAS. La signalisation actuelle (photo de gauche) permet en plus le passage des camions jusqu'à 3 t 5.

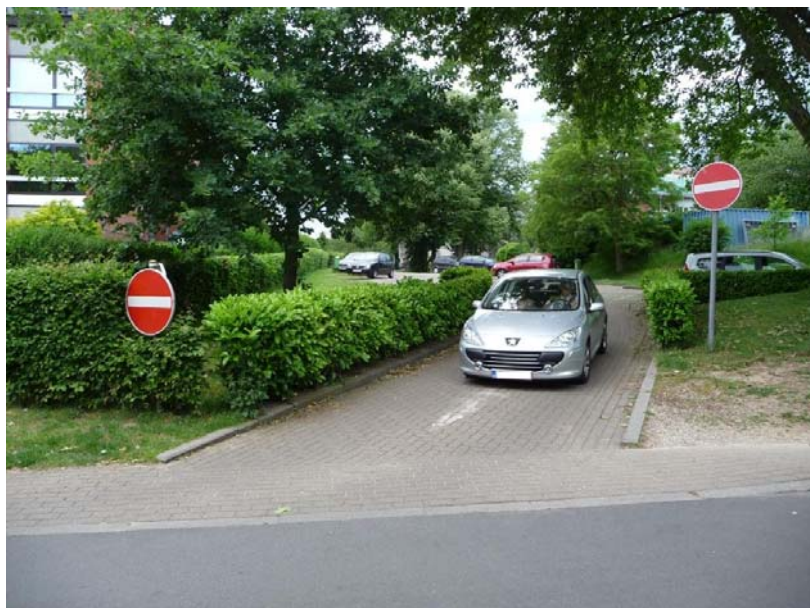
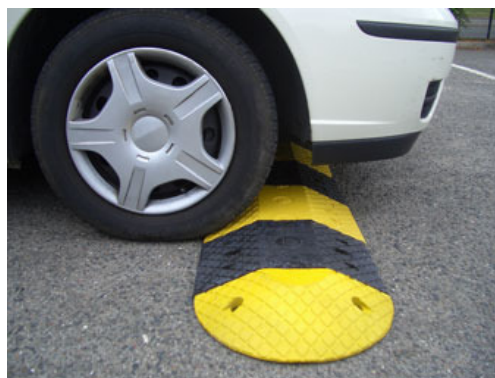
Fiche technique n° 02

Constat : la sortie du parking du CPAS est en légère pente et elle est en oblique par rapport à la voirie, ce qui engendre des vitesses peu adaptées à la traversée d'un trottoir. Le Stop qui se trouve derrière le panneau sens interdit est peu visible (végétation trop haute) et pas respecté. Le trottoir est cependant assez fréquenté en raison de la présence du CPAS et du home La Charrette.

Proposition : afin de sécuriser le passage piéton, il faudrait aménager un trottoir traversant ou dans l'attente d'un aménagement de ce type, installer un système ralentisseur, style « boudin » en caoutchouc à l'endroit du trottoir.

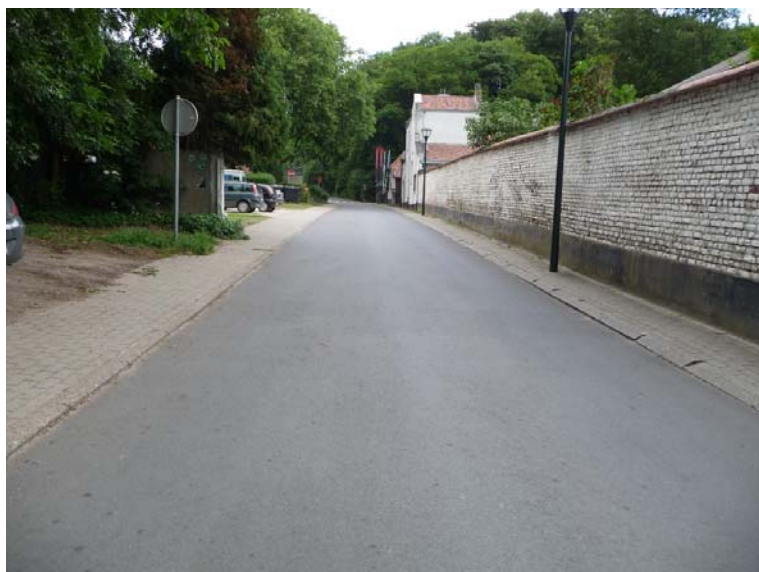
Fiche technique n° 03

Constat : la rue de la Charrette possède une section pas très longue mais bien droite qui génère des vitesses inadaptées.

Proposition : demande d'un placement d'un coussin berlinois comme il en existe déjà dans la chaussée de Roodebeek, afin de montrer clairement que la circulation dans tout le quartier est limitée à 30 km.

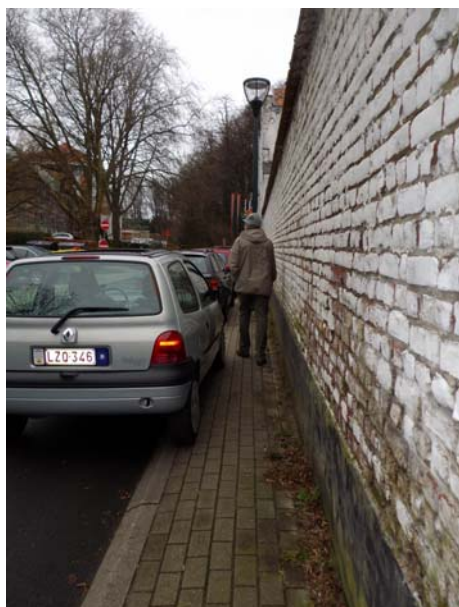
Fiche technique n° 04

Constat : le trottoir, déjà étroit, qui longe le musée communal est régulièrement occupé par des véhicules garés le long du mur du musée. Les piétons ont soit très peu de place pour passer, soit sont renvoyés sur la rue.

Proposition : dans un premier temps, mettre au début du mur du musée communal un rappel du panneau interdiction de stationner et de s'arrêter. En effet, le signal présent au début de la rue est peu visible aux personnes qui s'engagent dans cette voirie. Le deuxième signal se trouvant bien plus loin que le musée communal.

Faire intervenir également la police si nécessaire.

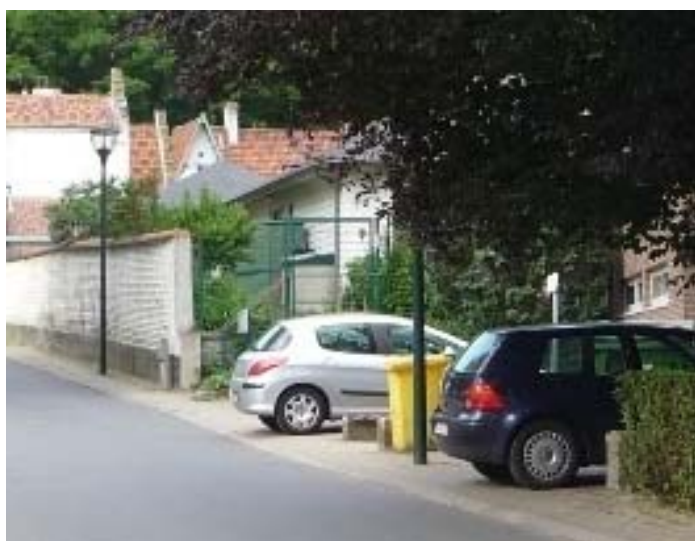
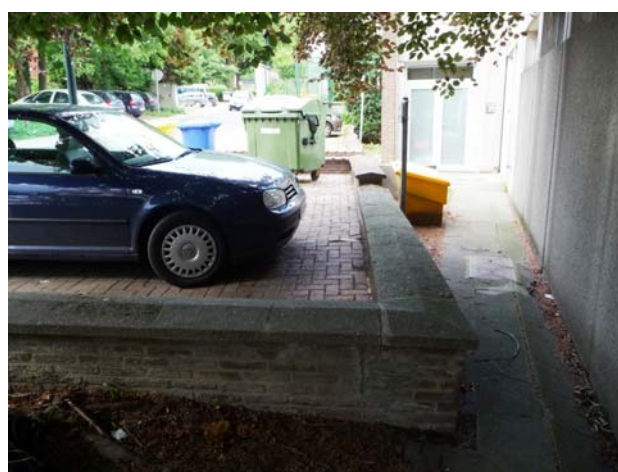
Fiche technique n° 05

Constat : les voitures qui sont garées devant la crèche à la rue de la Charrette dépassent sur le trottoir, obligeant les piétons à marcher sur la rue, ce qui est peu admissible.

Proposition : aménager/prolonger autrement la zone de stationnement afin que les véhicules puissent libérer le trottoir.

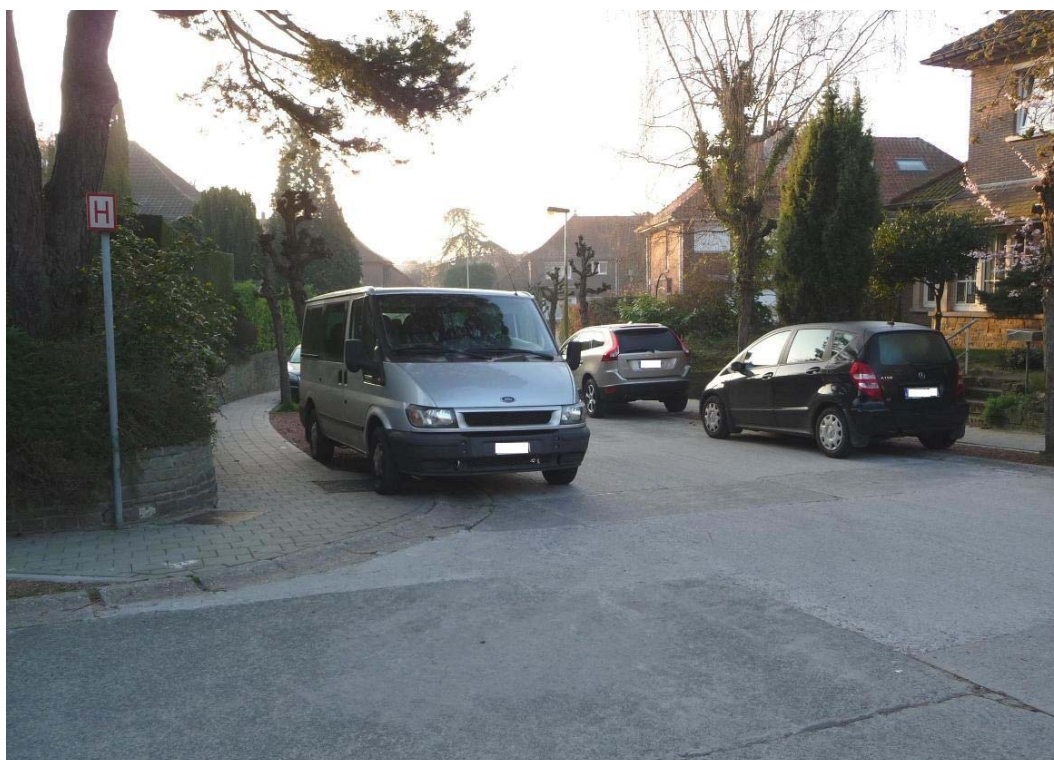
Fiche technique n° 06

Constat : Chaque jour, les parents qui déposent leurs enfants à l'école Angelus via l'avenue Cassiopée stationnent en dépit du bon sens et de la sécurité des autres, automobilistes comme piétons.

Les automobilistes/habitants qui sortent du clos Cassiopée ne disposent d'aucune visibilité lorsqu'ils veulent tourner sur la gauche pour rejoindre l'avenue des Constellations.

Proposition : placer un potelet ou deux sur le coin avenue Cassiopée/clos Cassiopée, sur l'avenue entre le coin et le premier arbre, à la place de la camionnette qui se trouve sur la photo. Ceci afin de dégager la visibilité et permettre les manœuvres.

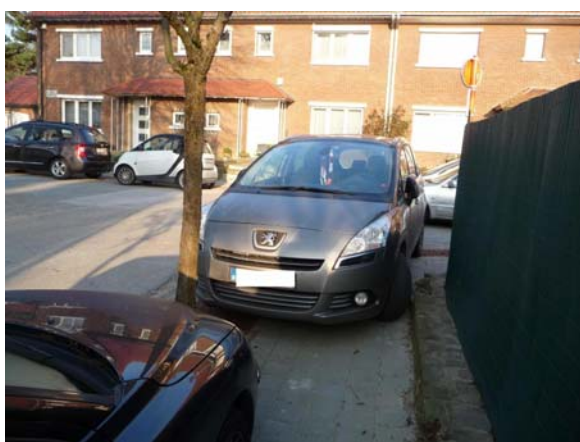
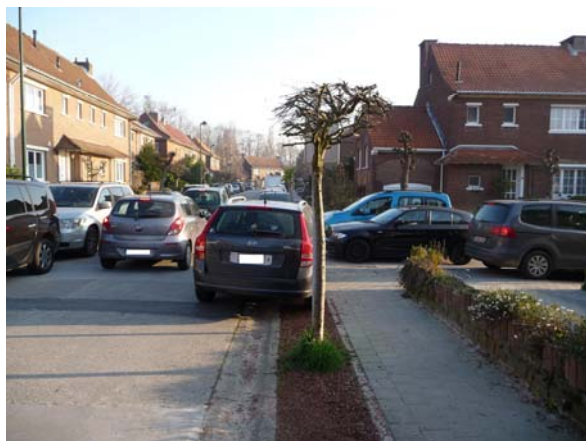
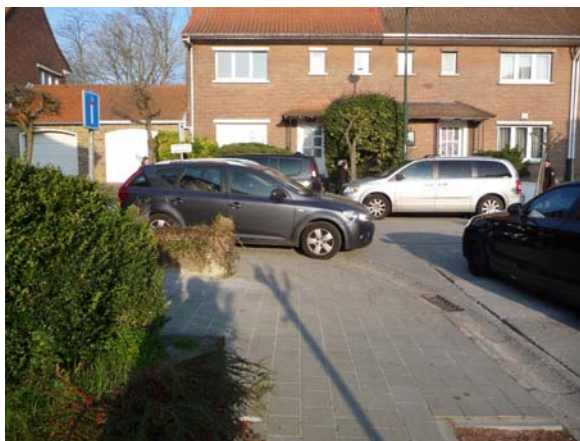
Fiche technique n° 07

Constat : Chaque jour, les parents qui déposent leurs enfants à l'école Angelus via le bout de l'avenue du Centaure stationnent en dépit du bon sens et de la sécurité des autres, automobilistes comme piétons.

Certains voitures stationnées bloquent toute la circulation, d'autres empêchent les piétons (dont les enfants) de marcher sur les trottoirs, les obligeant à marcher sur la rue au milieu des voitures dont les conducteurs sont souvent très nerveux.

Proposition : placer un potelet ou deux sur le coin avenue Cassiopée/avenue du Centaure (côté Centaure), et une série de potelets sur l'avenue du Centaure entre le coin avec Cassiopée et la petite place afin d'enrayer les stationnements de ce côté. Voir les photos. Et ceci, afin de dégager la visibilité, permettre les manœuvres et rendre la sécurité aux piétons.

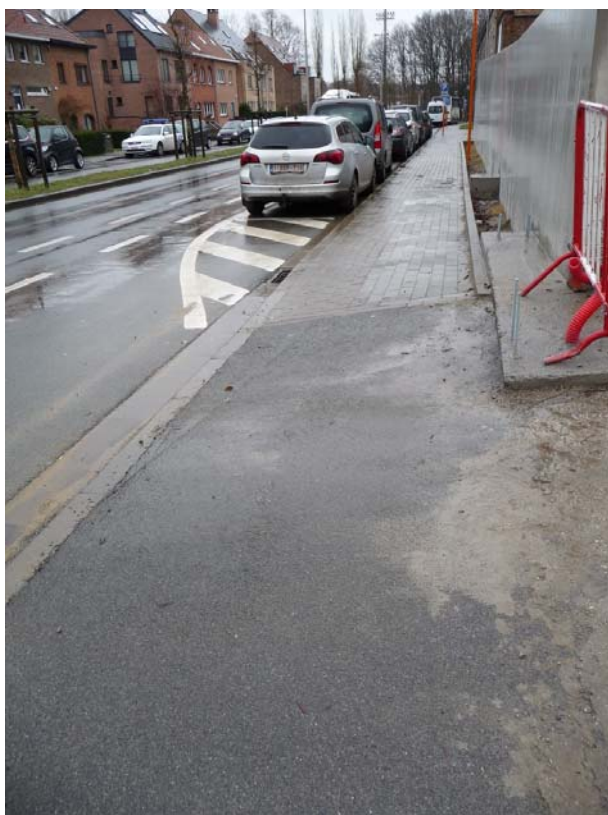
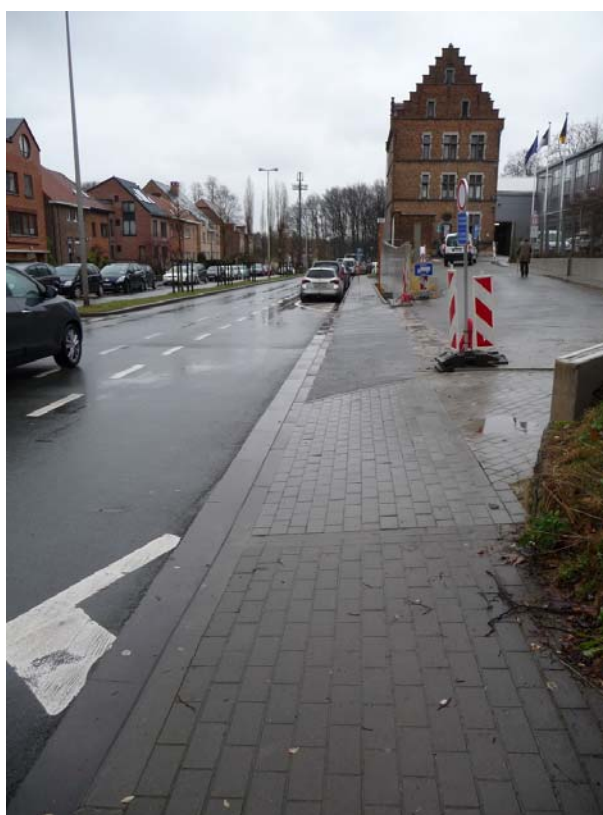
Fiche technique n° 08

Constat : l'entrée du WTC communal est aménagée de telle manière qu'il ne procure pas une réelle sécurité pour les piétons. L'entrée est très large, est en oblique, il n'y a aucun système ralentisseur de vitesse à l'entrée et à la sortie et le trottoir est en pente latérale.

Ce trottoir en pente peut facilement provoquer en hiver, en cas de neige et/ou de gel, des chutes de piéton.

Proposition : aménager un réel trottoir traversant et par la même occasion rectifier correctement le trottoir afin qu'il soit facilement praticable par tous les usagers.

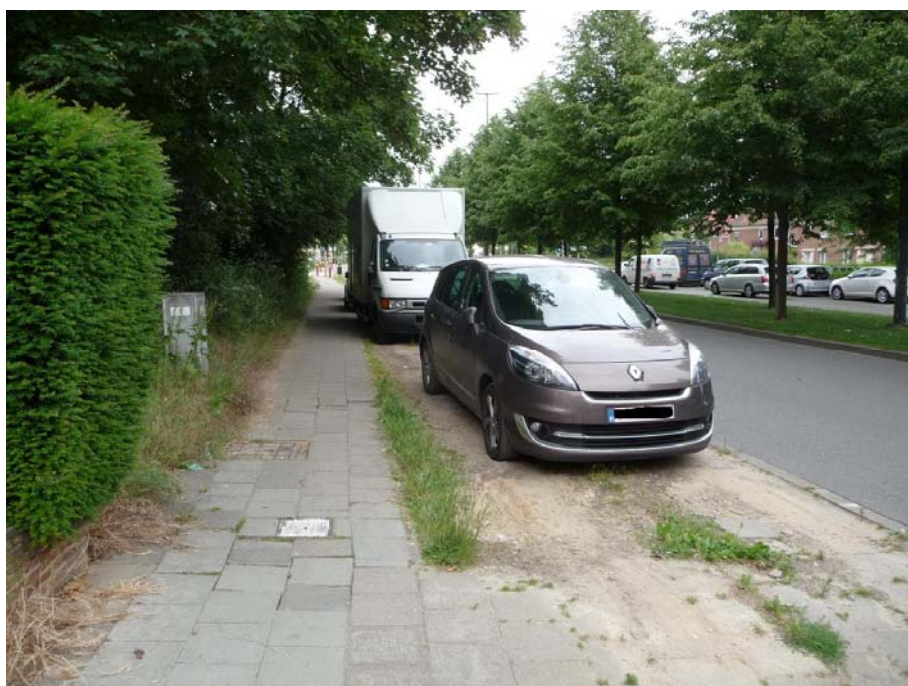
Fiche technique n° 09

Constat : avenue de Kraainem entre le numéro 219 et le Métro de Kraainem, des véhicules se garent en infraction sur le trottoir, créant ainsi des obstacles pour les piétons et mettant à mal les bermes engazonnées existantes à cet endroit.

Proposition : faire intervenir la brigade cycliste dans un premier temps.
Dans un deuxième temps, si nécessaire, installer des bollards le long de cette section de la voirie.

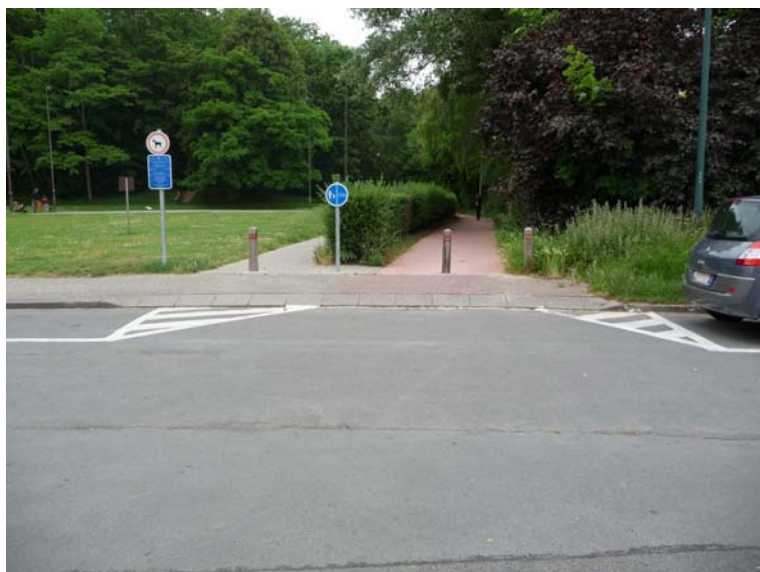
Fiche technique n° 10

Constat : A certaines heures qui correspondent aux heures de mobilité importante, des voitures se garent régulièrement au niveau de l'axe de la piste cyclable qui relie l'avenue du Capricorne à la place de la Saint-Famille.

Proposition : protéger la sortie et l'entrée de cette voie cyclable par l'installation de bollards de part et d'autre de cet axe, sur la voirie même.
