# EVALUATION PATRIMONIALE

**RUE DE LA RIVE 77**

pour le compte de THOMAS -PIRON S.A.

1200 Woluwe-Saint-Lambert  
19 mars 2020

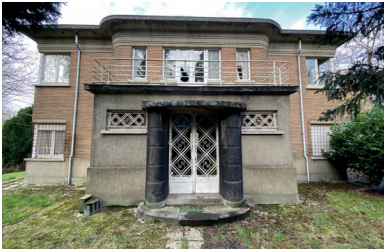
Le bâtiment se compose:

- d'une toiture principale à toit plat
- d'un volume en saillie offrant une toiture-terrasse
- de corniches débordantes
- de balcons en béton
- d'auvents

La toiture plate à corniche débordante est une approche moderniste de l'Art Déco de la fin des années 1920.

La toiture plate, les balcons et les auvents sont d'époque et ne sont pas des modifications du bâtiment initial.

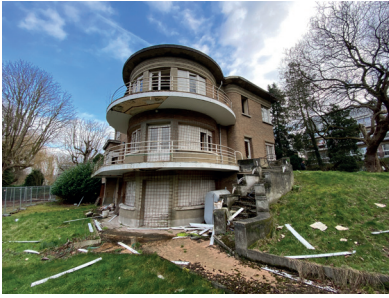
Travée de tour avec encorbellements en demi-cercle avec balcon.

L'architecte a résolu de manière ingénieuse l'extrême différence de niveau de terrain par un jeu entre volumes. La tour arrondie opère un effet de contraste architectural et de surprise. La tour se veut comme une articulation au droit de la différenciation de terrain.

Cette tour est typique du courant moderniste paquebot. Des solutions de tours cintrées similaires se retrouvent dans le paysage bruxellois.

La tour et ses encorbellements sont d'époque et ne sont pas des modifications du bâtiment initial.

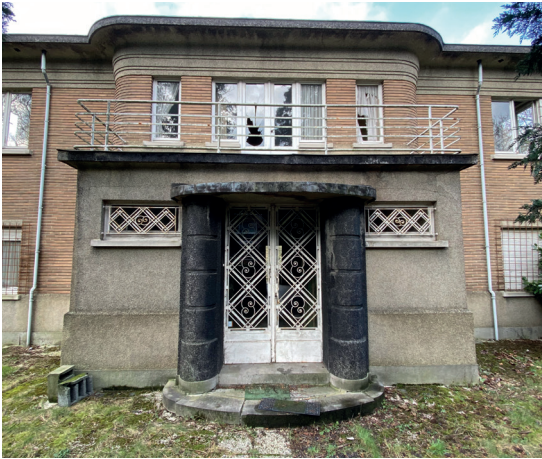
Extraits des plans de batir de 1936 de la Villa Rive 77.

> La corniche débordante conçue par l'architecte dans les plans initiaux n'a pas été exécutée à l'identique. L'ornementation de style Art Déco a été simplifiée.

> Le pied de colonnade et les marches en pierre conçus par l'architecte dans les plans initiaux n'ont pas été exécutés à l'identique. L'épaisseur des colonnes n'est également pas conforme au dessin initial qui est plus élancé.

Volume bas et avancé, surmonté d'un garde-corps métallique.  
Porche d'entrée encadré de deux colonnes bosselées, surmontées d'une plaque en béton recouverte de zinc.

Le volume est imposant et semble disproportionné, il ne semble pas incorporé avec cohérence avec le reste de la façade. La différenciation de matériaux entre l'avancée et la façade principale renforce cette impression.

L'exécution des éléments décoratifs de ce volume ne respecte pas la conception initiale de l'architecte.

L'exécution du porche n'est pas conforme aux dessins initiaux de l'architecte.

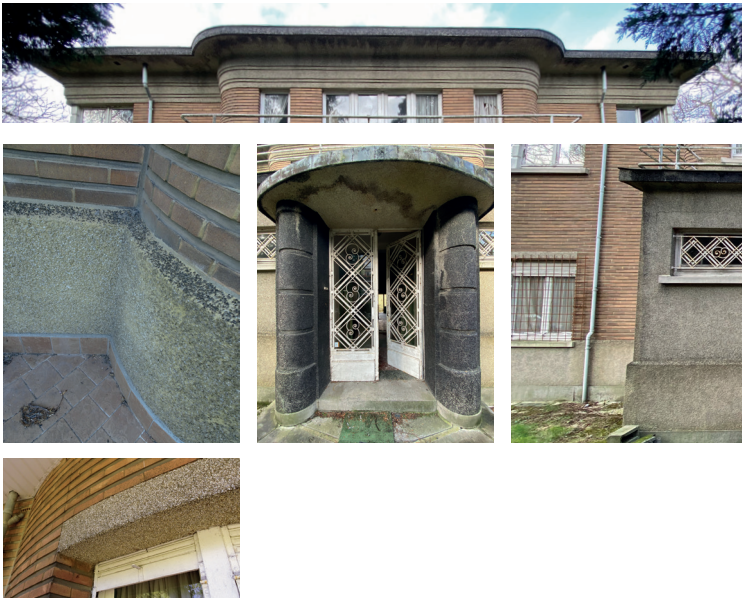
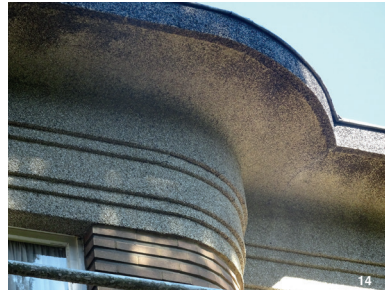
Détails de la Villa Rive 77:

Certains éléments décoratifs de la façade sont réalisés en cimorné, «ciment orné». Cette technique est abondamment utilisée dans l'architecture Art Déco entre les années 1920 et 1934.

- Le soubassement et le volume d'entrée sont réalisés en crépi cimorné de teinte vert-beige.
- Les colonnes du porche d'entrée sont bosselées et de teinte noire-mauve
- La corniche est composée d'une large frise de plate-bande et d'un faîteau en saillie de teinte beige.
- Les linteaux des baies sont en cimorné teinte vert-beige. Certaines baies ont également un trumeau cimorné.

- Le cimorné est une technique utilisée dans les années 1930.
- Les moulures de corniches sont des reliefs géométriques Art Déco.

Les enduits sont d'origine et n'ont pas subi de restauration ou modification.

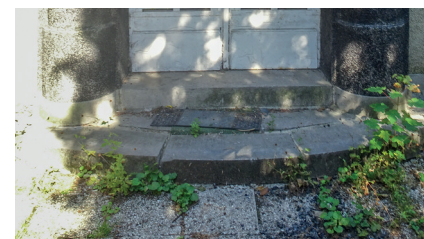
- Seuil en pierre calcaire du Jura oolithe
- Bande de plinthe en pierre bleue ciselée
- Marches d'entrée cintrées en pierre bleue

Les seuils des fenêtres en encorbellement des fenêtres d'angle n'ont pas été réalisés en pierre naturelle traditionnelle. Ces seuils ont été exécutés en mortier de ciment de chaux composite (simili-pierre).

- La variante de matériaux est moins noble que ce qui est traditionnellement exécuté.
- Cet élément décoratif n'a pas de valeur particulière.

La plinthe en pierre bleue est un élément standard de la construction belge. Il n'a pas de valeur particulière.

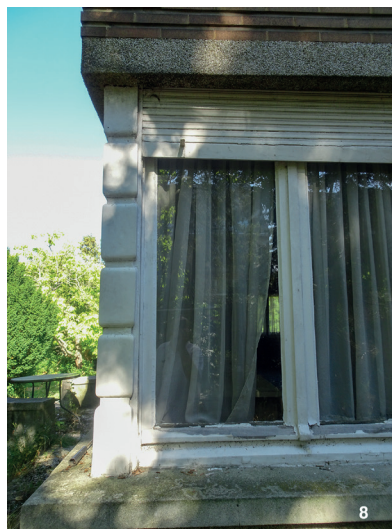
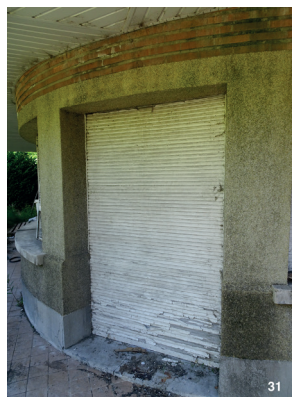
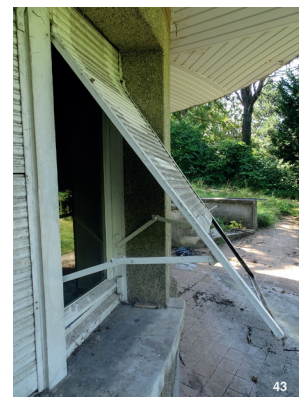
- Menuiseries en bois peint en blanc à simple vitrage
- Certaines baies sont en vitrages océaniques.
- Volets roulants en bois permettant une position store.

- les menuiseries sont d'origine mais ne présentent pas un travail du bois particulier.
  - les vitrages clairs simples sont d'origine.
  - les vitrages océaniques sont d'origine mais dans un mauvais état de conservation.
  - Présence d'un jeu dans la position des baies.
- Certaines baies sont positionnées de manière asymétrique notamment en façade arrière.
- Les volets sont d'origine.

Les châssis sont d'origine et ne semblent pas avoir subi de modification majeures.

Les profils sont traditionnels en bois alors que l'acier devient le matériau courant pour la facture des châssis de l'époque, prônés par les architectes modernistes: simplification formelle, préfabrication et production en série.

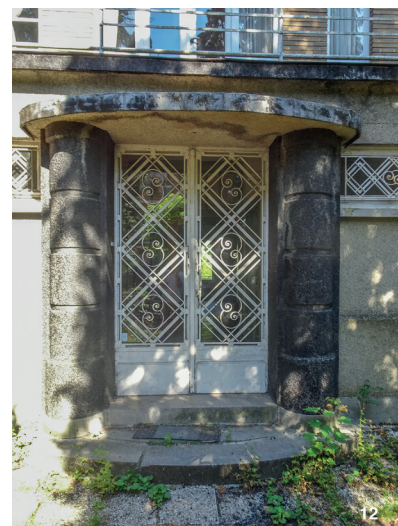
Porte d'entrée principale

- Menuiserie métallique en acier avec parties vitrées (porte en façade avant)
- Menuiserie en bois (porte de service en façade latérale gauche)

La porte d'entrée principale présente un profil métallique qui est standard pour l'époque. La porte ajourée en métal connaît un essor considérable dans l'architecture Beaux-Arts et Art Déco. Elle reprend des motifs géométriques.

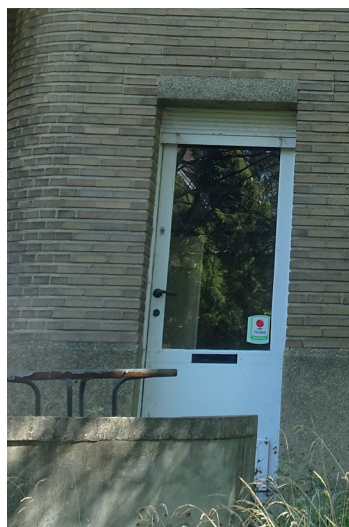
Porte de service

La porte latérale est traditionnelle mais présente une serrurerie particulière:

- Poignée de porte d'origine
- Clapet de boîte aux lettres d'origine

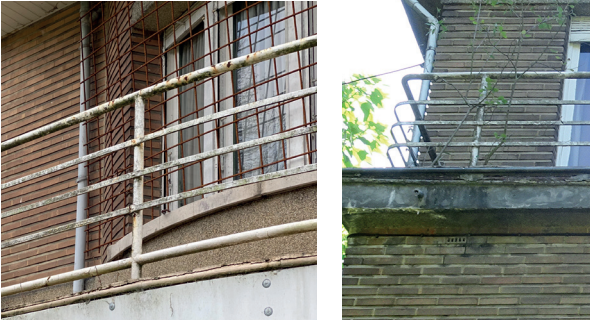
- Garde-corps en métal avec des angles cintrés et peints en blanc.

- Les garde-corps en tube d'acier sont typiques du courant paquebot, inspirés de l'architecture navale.  
 - Les ferronneries ne sont pas conformes au modèle du style. Les éléments horizontaux centraux ne sont pas tubulaires mais ont été exécutés par des plats métalliques.

Les garde-corps sont d'origine et n'ont pas subi de restauration ou modification.

L'esthétique est typique du courant paquebot. L'exécution en plats au lieu des tubes est néanmoins assez simpliste, il était d'usage de réaliser l'ensemble des montants et traverses par des tubes, ce qui n'est pas le cas pour le bâtiment.

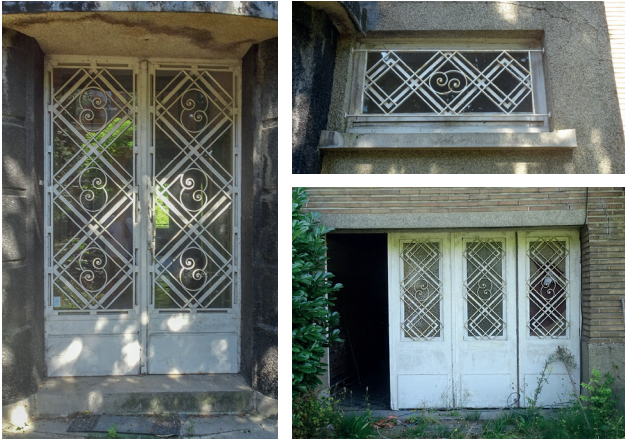
Extrait des plans de bâtir de  
1936 de la Villa Rive 77.

- Ferronneries en losanges, avec motifs centraux.

- Le motif de losange est typique de la géométrisation des ornements Art Déco.

Les plans de la demande de permis de bâtir ne représentent pas ces ferronneries. Elles ne semblent donc pas être un élément prépondérant dans la conception architecturale de l'architecte. Ces éléments deviennent des éléments secondaires.

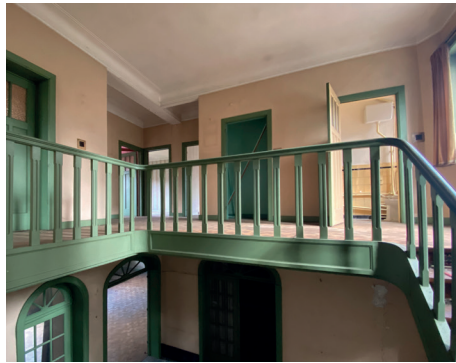
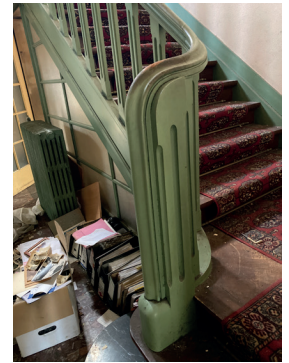
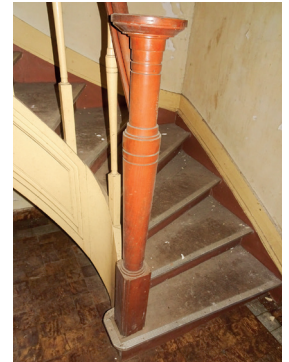
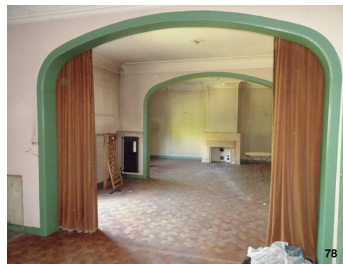
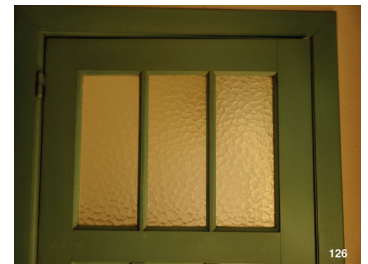
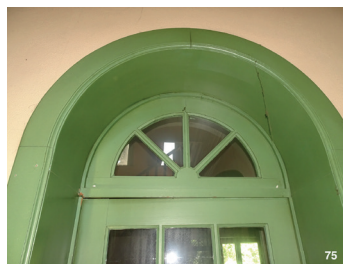
La balustrade et le pied d'escalier du sous-sol vers le rez-de-chaussée ne présente pas d'intérêt architectural.

La balustrade n'était pas peinte à l'origine. La poignée en essence d'arbre fruitier était polie à l'origine. Le pied d'escalier au rez-de-chaussée est travaillé dans le style Art Déco.

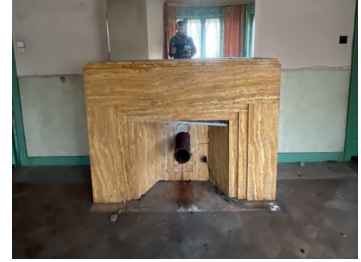
- Le marbre Rance est exploité dans le Hainaut, exploité depuis le XVIe siècle
- Les cheminées décoratives sont de style cubistes

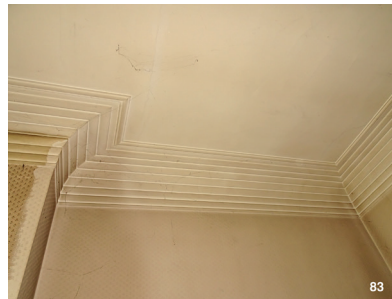
- les moulures sont d'origine

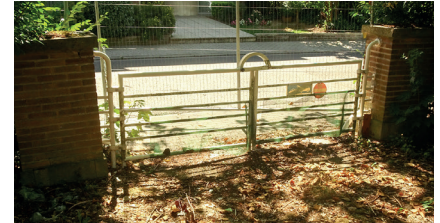
- Garde-corps attenants tubulaires métalliques encadrés par deux murets en brique, identique à celle de la villa

- Les garde-corps sont d'origine mais n'ont pas de valeur architecturale

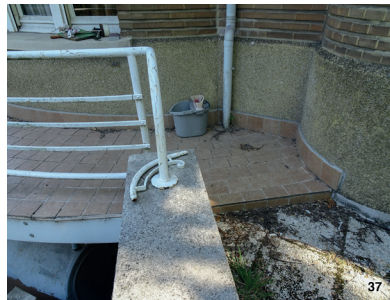
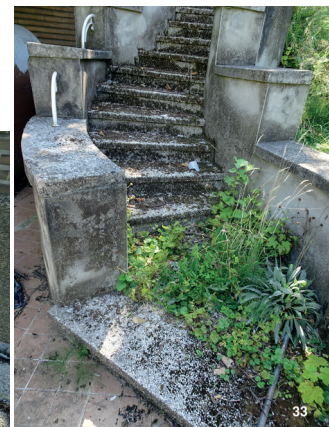
-Les dalles et carrelages ne sont pas d'origine et n'ont donc pas de valeur architecturale
